Jurnal Andalas: Rekayasa dan Penerapan Teknologi

Pemeliharaan dan Perbaikan Instalasi Listrik Pondok Tahfidz Darul Hijrah Wal Amanah

Muhammad Nasir¹, Adrianti¹, Syafii¹, Syukri Yunus¹

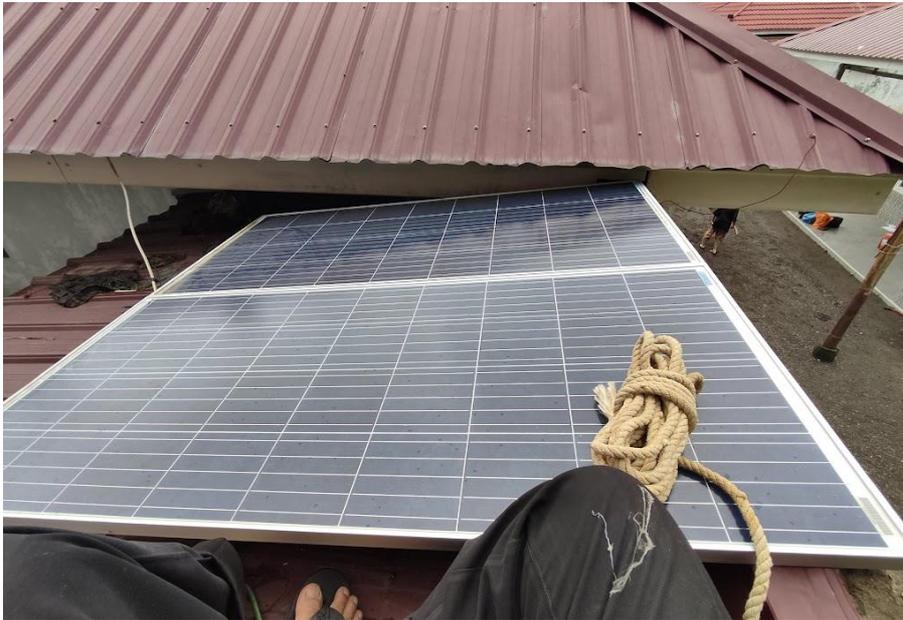
Gambar 1. Pengecekan visual panel surya

Hasil kegiatan survei mengecek kondisi catu daya cadangan dari PLTS menunjukkan bahwa inverter tidak bisa berfungsi karena suplai daya dari panel surya tidak masuk ke inverter. Kemungkinan penyebab utamanya adalah kerusakan pada: konektor dan sambungan kabel, panel surya atau adanya kabel yang putus. Gambar 1 memperlihatkan kondisi panel surya yang secara visual masih baik yang ditandai dengan permukaan yang masih bersih, tidak ada ciri ciri kerusakan, tidak tertutup oleh debu atau lumut [8].

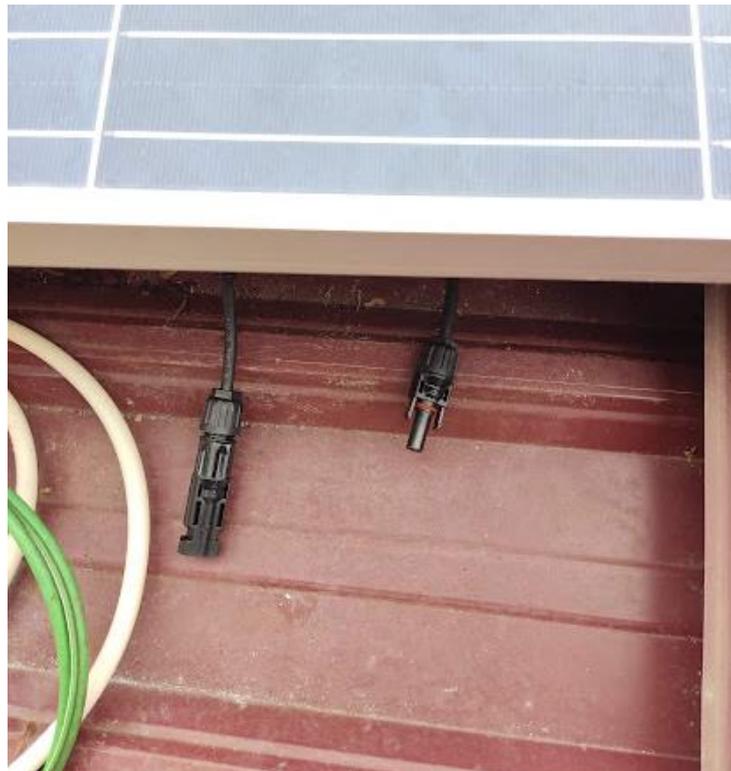
Gambar 3. Pelatihan website dan laporan keuangan

Langkah selanjutnya adalah pemeriksaan kabel dan konektor panel surya seperti terlihat pada Gambar 2. Pengecekan menunjukkan bahwa konektor kabel suplai dari panel surya bermasalah, artinya ada kerusakan konektor yang diakibatkan oleh proses oksidasi yang disebabkan oleh air hujan dan udara yang mengandung uap garam. Hal ini lumrah sekali karena letak pondok tahfiz ini dekat sekali dengan laut (Teluk Buo) [9], [10].

Tahap perbaikan catu daya cadangan dari PLTS dilakukan dengan memperbaiki kabel konektor panel surya. Setelah perbaikan PLTS dapat berfungsi dengan baik kembali. Sehingga catu daya cadangan dapat kembali digunakan.

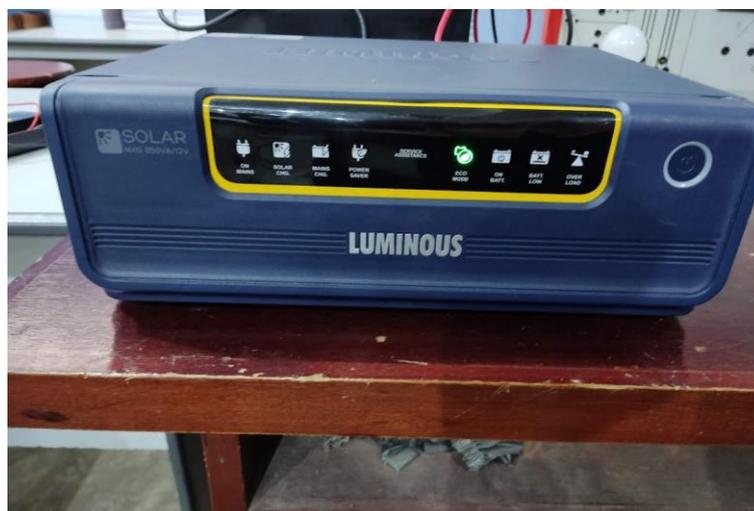
Gambar 3. Pengecekan inverter

Pengecekan juga dilakukan terhadap inverter dan baterai PLTS seperti ditunjukkan pada Gambar 3 dan 4. Hasil pengecekan menunjukkan bahwa inverter dan baterai berfungsi dengan baik, sehingga dapat digunakan kembali.

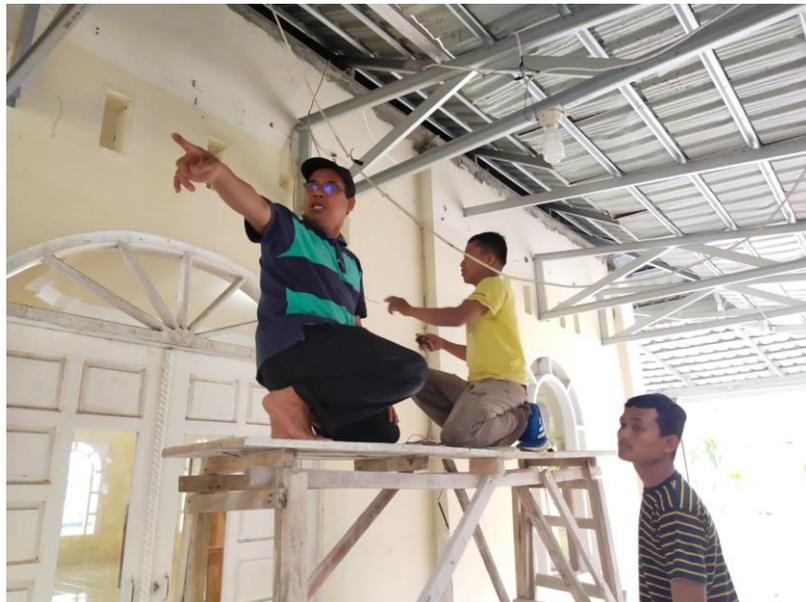
Gambar 5. Perbaikan instalasi tempat wudhu dan WC laki-laki

Hasil pengecekan instalasi listrik masjid adalah perlunya dilakukan renovasi instalasi listrik Masjid di area Pondok Tahfidz karena letak saklar untuk WC dan tempat wudhu yang tidak sesuai yakni saklar terletak di dalam masjid. Kendala lainnya adalah titik lampu untuk WC, tempat wudhu dan lampu taman hanya dilayani oleh satu saklar tunggal untuk sekitar 20 titik lampu.

Perbaikan instalasi dan rehabilitasi jaringan instalasi listrik di Pondok Tahfidz dikelompokkan atas lokasi masjid, dapur, sumur dan kandang ternak. Rehabilitasi instalasi di masjid berupa penambahan instalasi lampu dan pompa air di tempat wudhu/WC perempuan dan laki-laki. Perbaikan instalasi listrik di dapur berupa perbaikan dan penambahan stop kontak. Pada sumur, dilakukan perbaikan dan instalasi pompa air serta perbaikan jaringan pipa air di pondok. Perbaikan instalasi listrik ke kandang ternak ayam dan kambing yang dikelola oleh Pondok Tahfidz berupa penggantian kabel karena kualitas kabel yang sudah ada tidak sesuai untuk pemakaian di luar ruangan (outdoor) [5]. Gambar 5 dan 6 memperlihatkan proses perbaikan jaringan instalasi.
